# Estudi Plàtans Arenys de Munt

Inventari geo-referenciat, estat de salut, risc, i actuacions recomanades

## 5, Platanus x hispanica

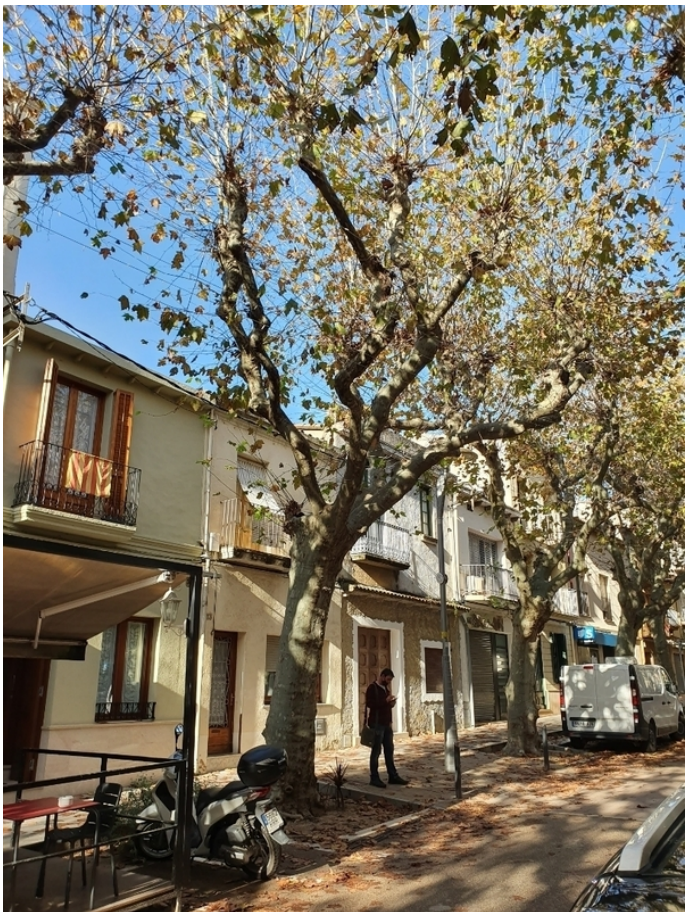
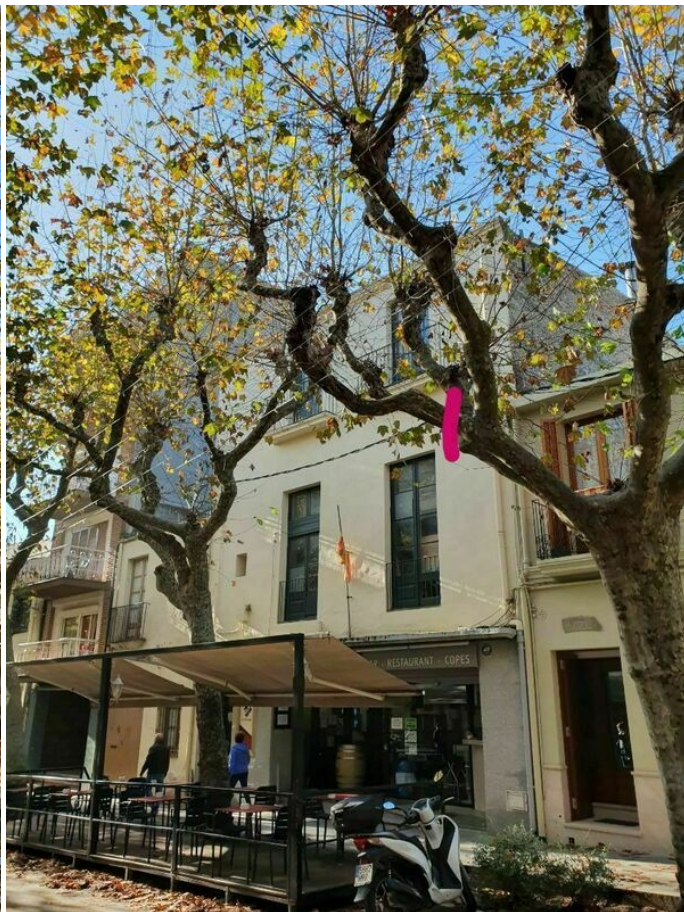
<b>Port</b>	Vas
<b>Poda anterior</b>	Brocada
<b>Defectes mecànics</b>	Cavitat, Xancre, Ferida poda
<b>Observacions biomecànica</b>	Cavitat important per ferida reduccio antiga. Bons llavis

<b>Part avaluada</b>	Ram 2
<b>Diàmetre secció</b>	2
<b>Probabilitat caiguda</b>	2
<b>Presència blanc</b>	3
<b>Risc</b>	7
<b>Observacions risc</b>	Terrassa bar sota

<b>Reducció risc</b>	Eliminacio brac
<b>Risc corregit</b>	6
<b>Poda general</b>	Brocada
<b>Freqüència poda</b>	Biennal
<b>Millores</b>	
<b>Observacions actuacions</b>
