# Estudi Plàtans Arenys de Munt

Inventari geo-referenciat, estat de salut, risc, i actuacions recomanades

## 5, Platanus x hispanica

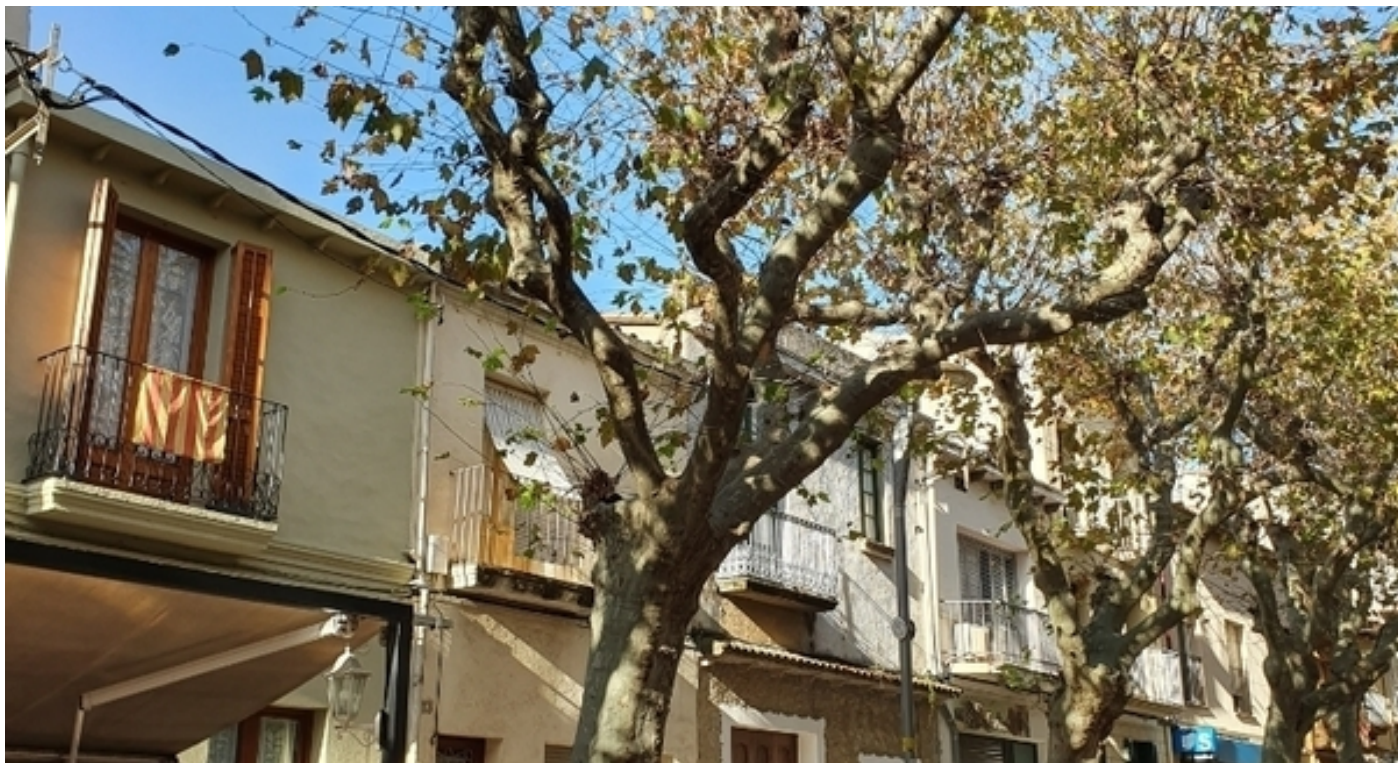
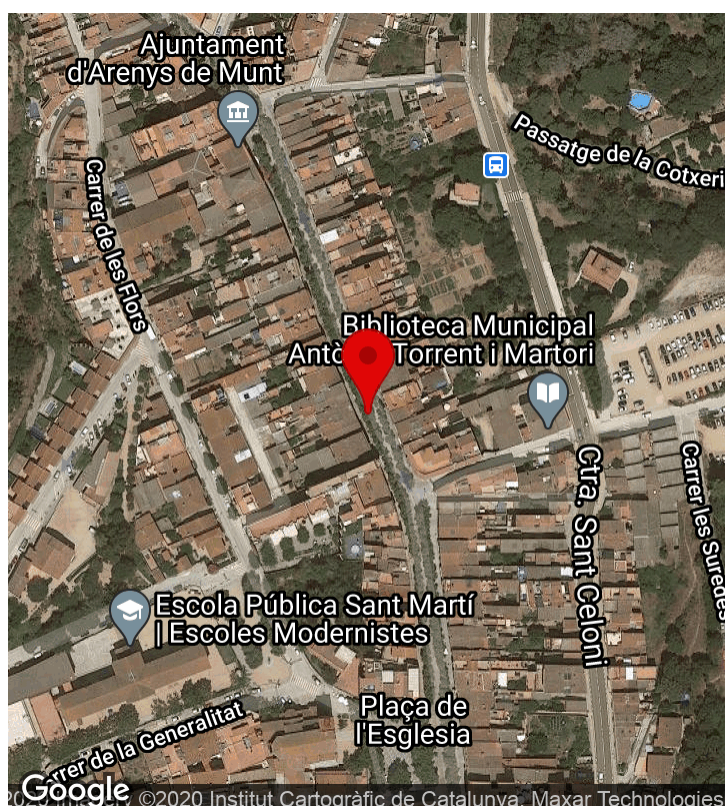
🟡 Risc moderat

Emplaçament plantació	Escocell corregut
Superfície	Paviment, Saulo
Amplada vorera	<2,5
Distància entre arbres	8-10
Interferències	Cablejat, Fanal, Balco
Espai disponible	Dominat
Observacions entorn

Idoneïtat espècie	Insuficient
Etapa	Madur
Vitalitat	Mitjana
Reg automàtic	Yes
Afectacions abiòtiques	Compactacio, Estres hidric
Afectacions biòtiques	Fongs, Insectes
Observacions salut

<b>Port</b>	Vas
<b>Poda anterior</b>	Brocada
<b>Defectes mecànics</b>	Cavitat, Xancre, Ferida poda
<b>Observacions biomecànica</b>	Cavitat important per ferida reduccio antiga. Bons llavis
